1. Dados **e-Bidim** #39

e-Bidim #	39
Data	21/01/2005
Tema	Caso de Obra
Assunto	Geoweb para proteção de talude contra erosão na Duplicação da Rodovia BA-099 (Estrada do Coco - trecho inicial Linha Verde), BA.
Local	Salvador, BA.
Geossintético	Geoweb GW40V3
Descrição	<p>O problema: O talude resultante das obras de duplicação da rodovia é composto por solo arenoso (natural da região) e é facilmente erodível. A solução inicial para conter o processo erosivo consistia em simplesmente sobrepor uma pequena camada de solo argiloso sobre o talude e implantar a vegetação (grama) através de hidrossemeadura. Entretanto, esta solução não era definitiva: vários pontos apresentavam sinais de início de erosão, ocorrendo o assoreamento nas canaletas de drenagem pluvial e, conseqüentemente, onerando o custo de manutenção da mesma.</p> <p>A solução: Emprego de Geoweb preenchido com solo vegetal e nova implantação vegetal. O Geoweb foi instalado nos trechos em rampa entre as duas pistas, com largura em torno de 2,5 m e inclinações variando de aprox. 40° a 50°, presas na parte superior, em todas as células, por ganchos metálicos (ferro de construção) de diâmetro 10 mm, 50 cm de comprimento livre e um

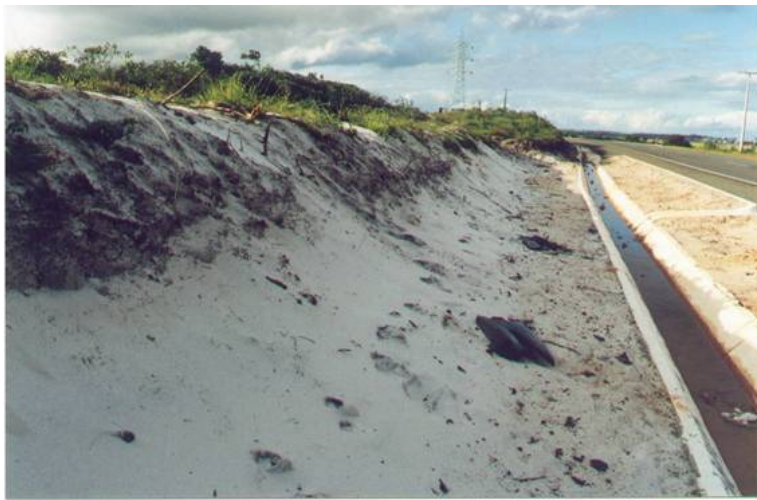
Aspecto do solo local, bastante arenoso e muito erodível.

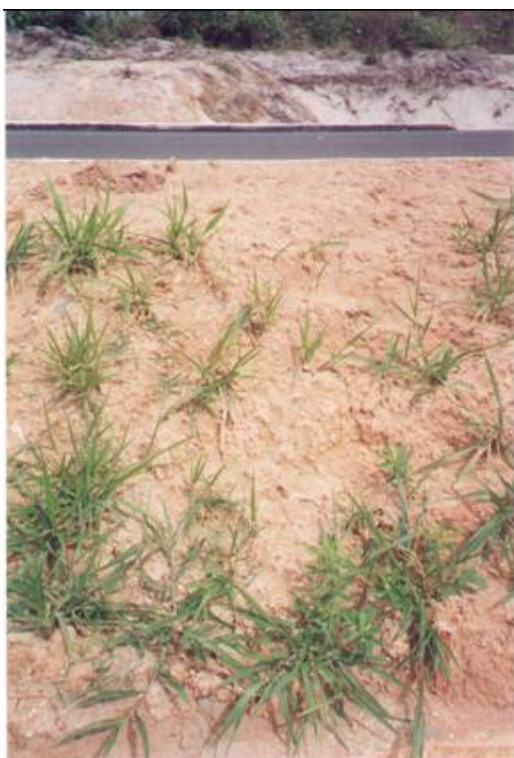
Notar a deficiência na pega na vegetação sobre o solo lançado, levando a processos erosivos.

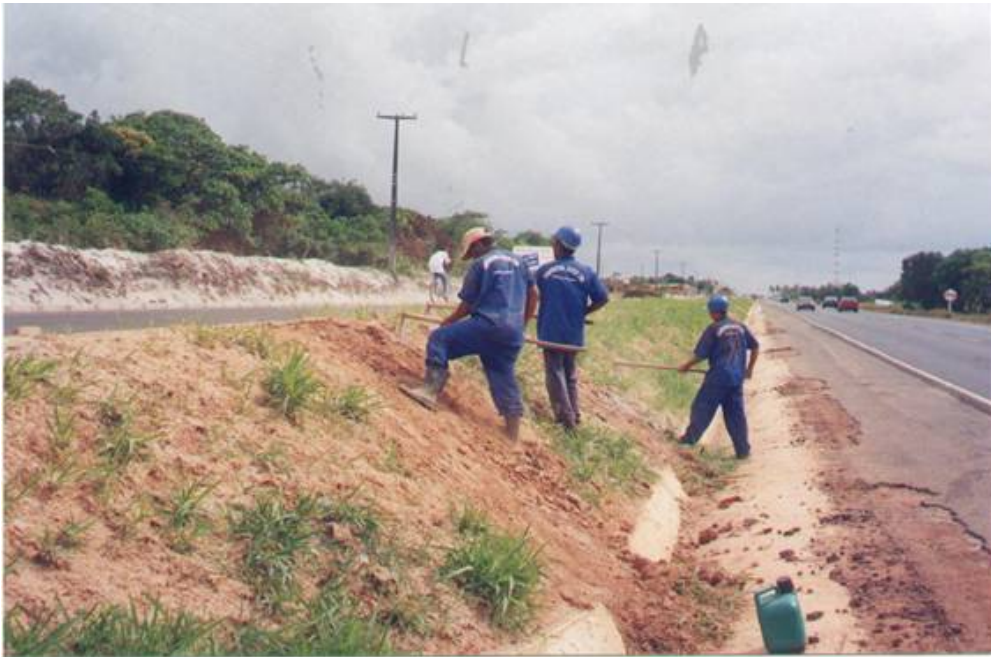
Preparação da superfície para aplicação do Geoweb.

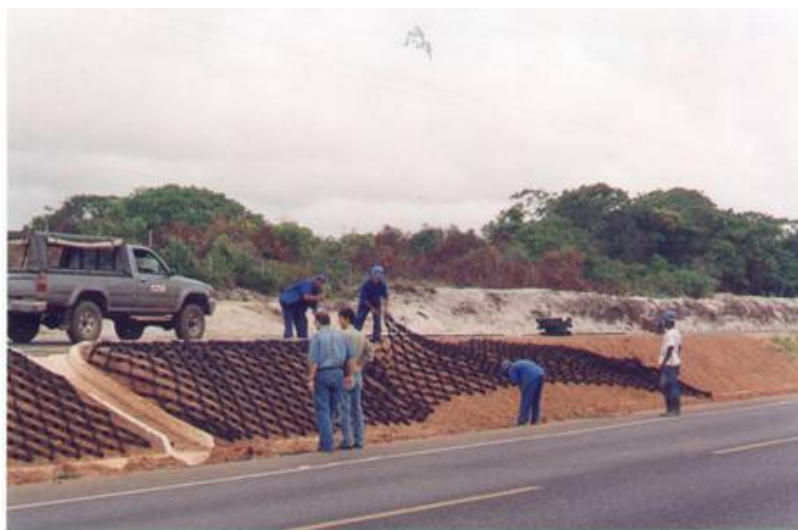
Instalação do Geoweb, sendo aberto paralelamente à rodovia para agilizar e aumentar o rendimento da instalação dos painéis.

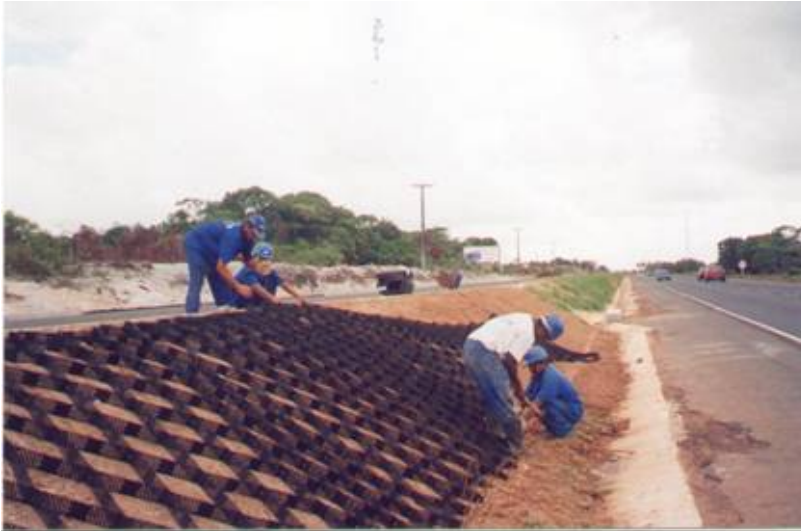
Detalhe da instalação do Geoweb.

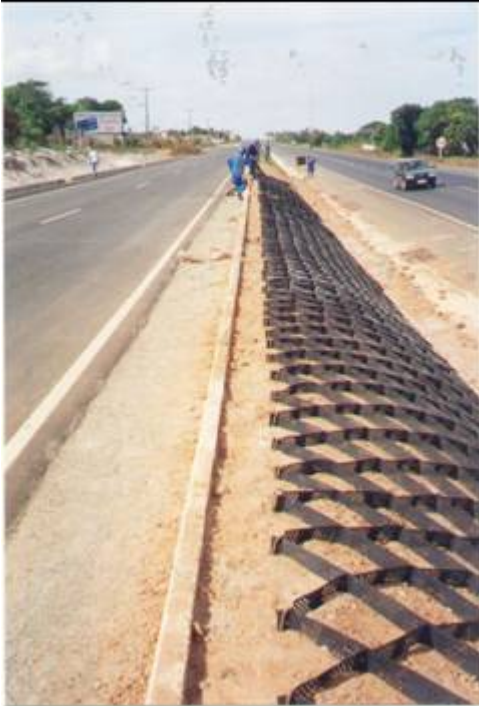
Detalhe da crista do talude. O Geoweb foi instalado nos trechos em rampa entre as duas pistas, com largura em torno de 2,5 m e inclinações variando entre 40° e 50°. Todas as células foram fixadas na crista do talude por ganchos metálicos (ferro de construção) de diâmetro 10mm, 50cm de comprimento livre e uma extremidade dobrada em forma de "U" de aproximadamente 10cm.

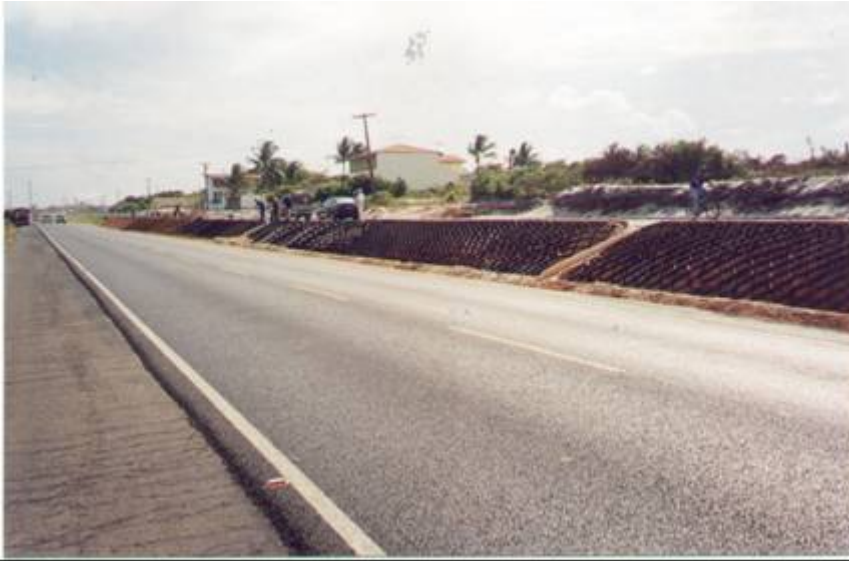
Vista geral do trecho de implantação do Geoweb.

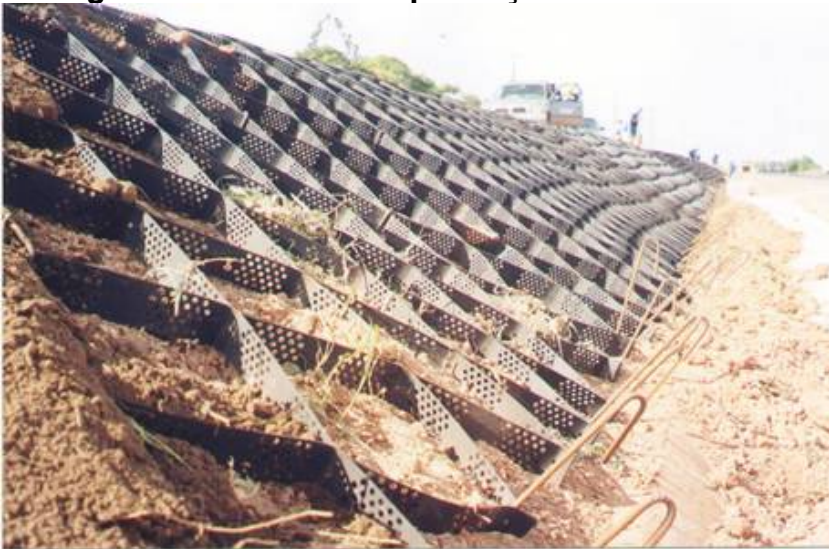
Geoweb instalado e pronto para ser revestido. Notar os ganchos de fixação na base do talude.

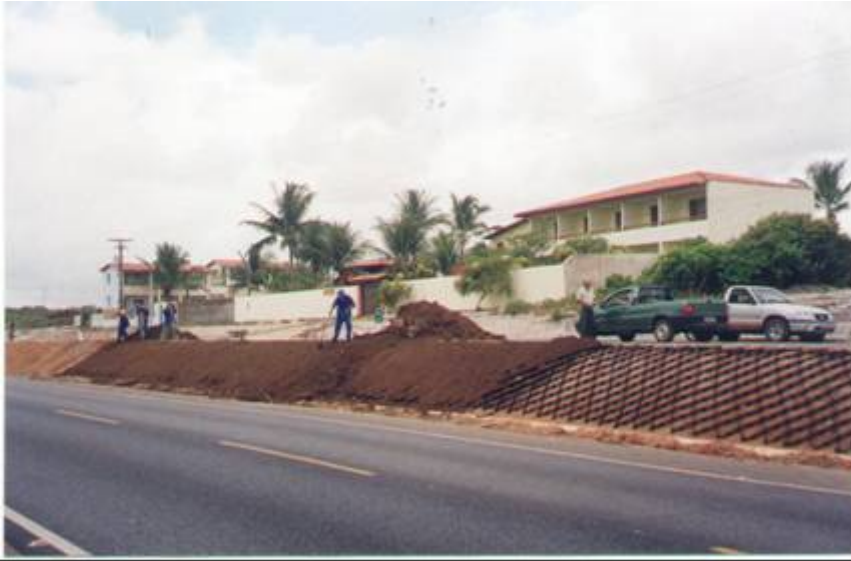
Preenchimento das células a partir do topo do talude.

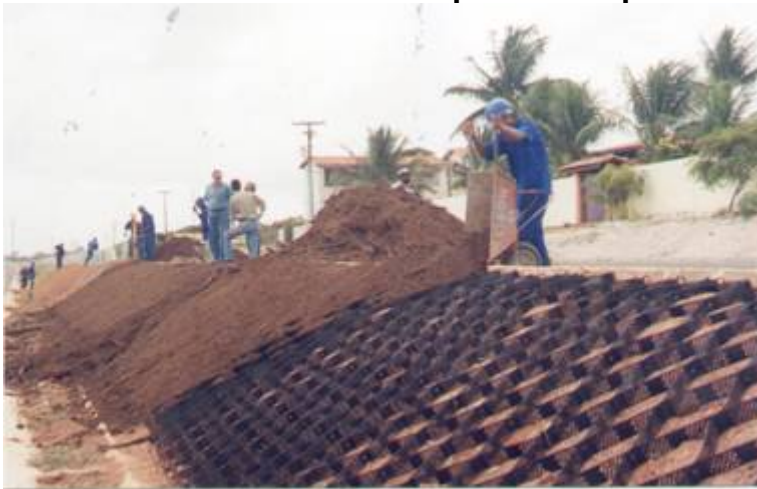
Detalhe do preenchimento das células a partir do topo do talude.

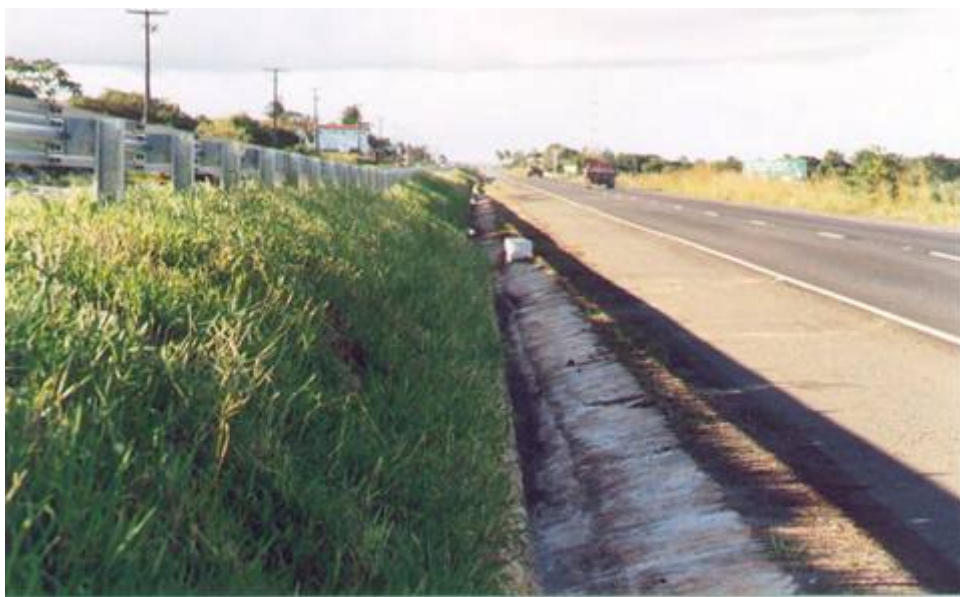
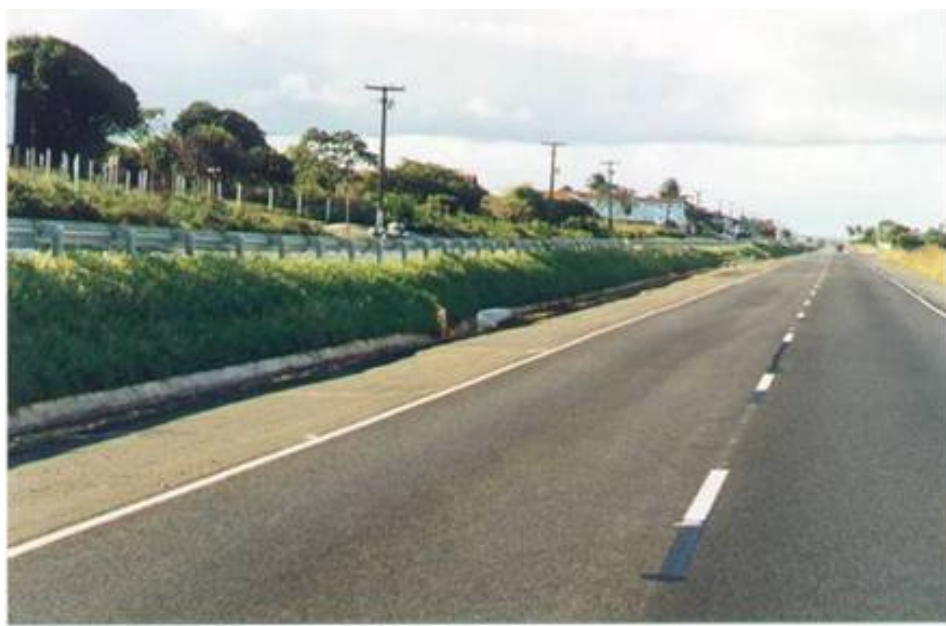
Vistas gerais do trecho após a pega da vegetação. Notar a cobertura vegetal completa do talude, evitando processos erosivos e proporcionando excelente aspecto visual.
