REVESTIMIENTO CANAL ARROYO CONCORDIA

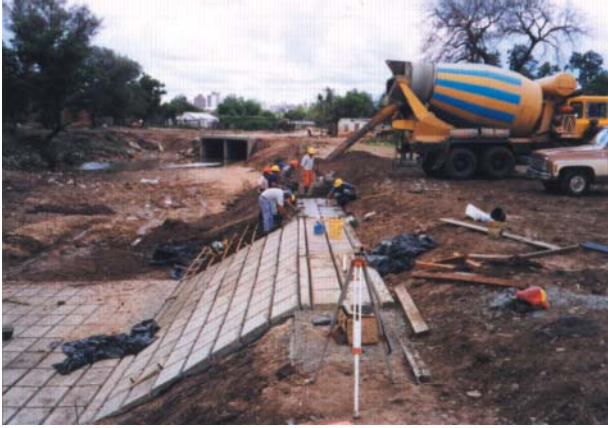
Foto 1: Hormigonado de un tramo de revestimiento desde la cresta del talud. Nótese la sencillez del encofrado utilizado y la inexistencia de equipo pesado.

- Nivelación de las superficies a revestir.
- Extensión de los paños de geotextil con los "pins" insertados previamente.
- Colocación de un encofrado de madera, constituido por barras transversales y longitudinales a fin de materializar las juntas entre bloques.
- Hormigonado de los bloques con H21 por medio de canaleta desde el camión mezclador ubicado sobre el talud del canal.
- Terminación manual de la superficie.

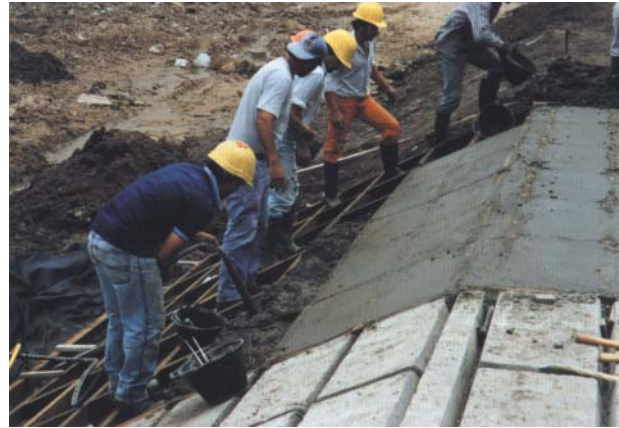
Foto 2: Puede observarse la convencionalidad de las técnicas de hormigonado empleadas.

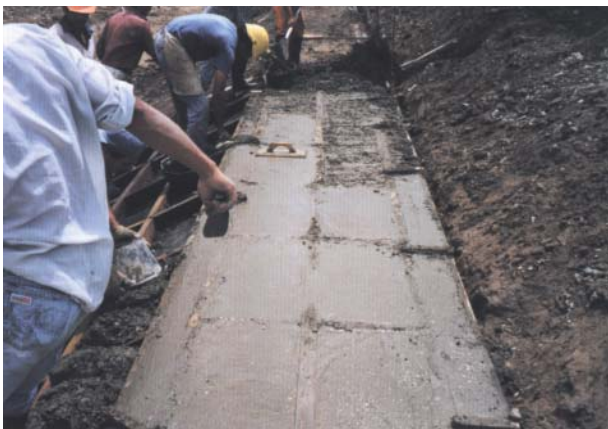
Foto 3: Tareas de terminación.

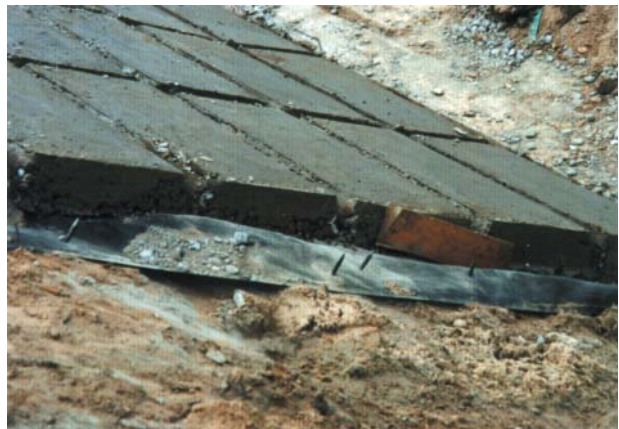
Foto 4: Detalles de los "pins" sintéticos ubicados en la zona de junta entre paños de geotextil.

La elección de "pins" sintéticos facilitó enormemente la ejecución de las juntas entre paños contiguos, evitando la necesidad de cosido y/o la elaboración de bloques especiales. En efecto, sólo fue necesario realizar una superposición mínima entre paños, vinculada por medio de "pins", a fin de brindar una superficie continua para el posterior hormigonado de los bloques.

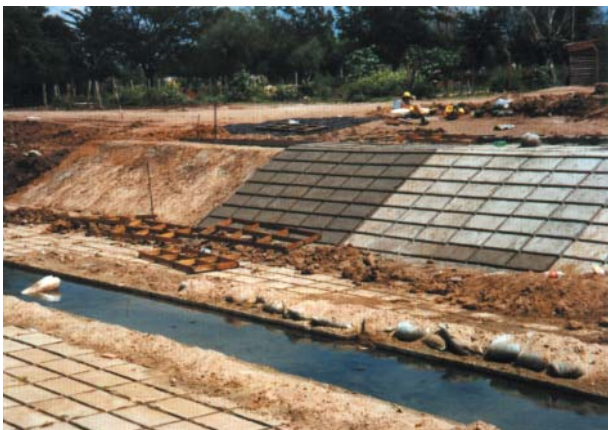
Foto 5: Vista de un paño parcial terminado y recién desencofrado.

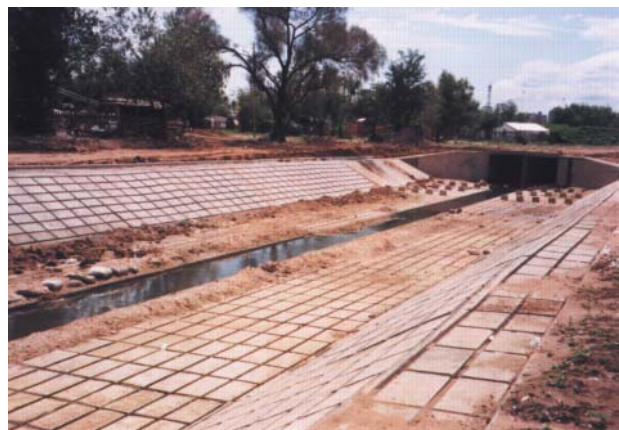
Foto 6: Vista del tramo terminado.
